RELAZIONE 1/1990

Prospezione archeologica in

Località Pantano,

Comune di Sassano (SA)

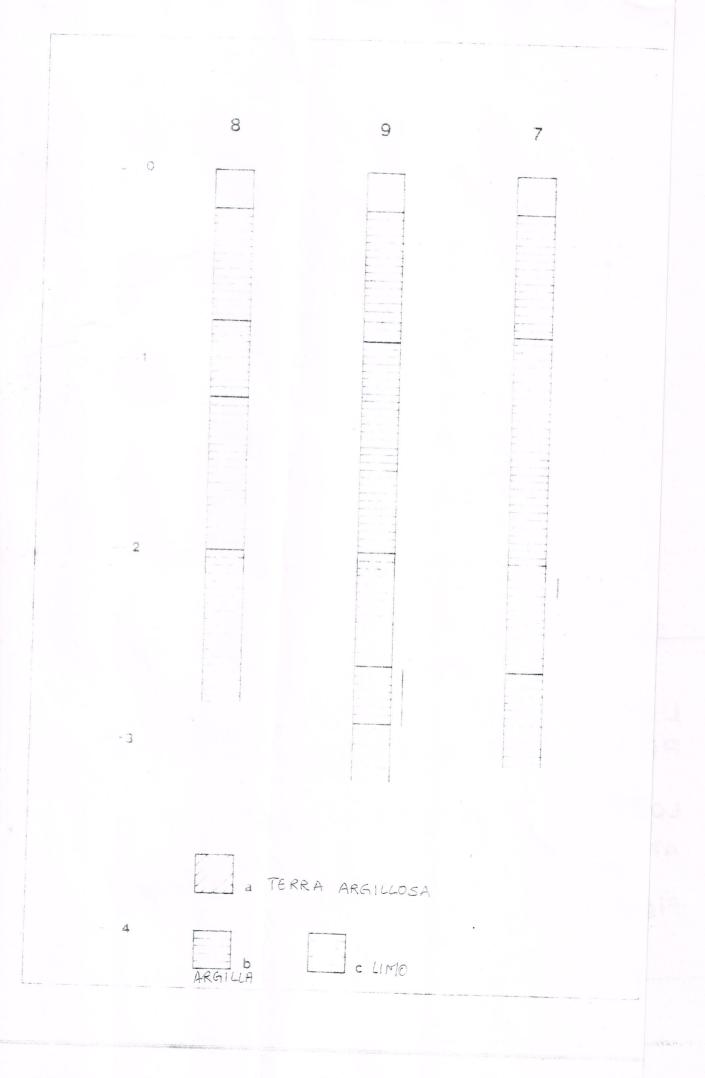
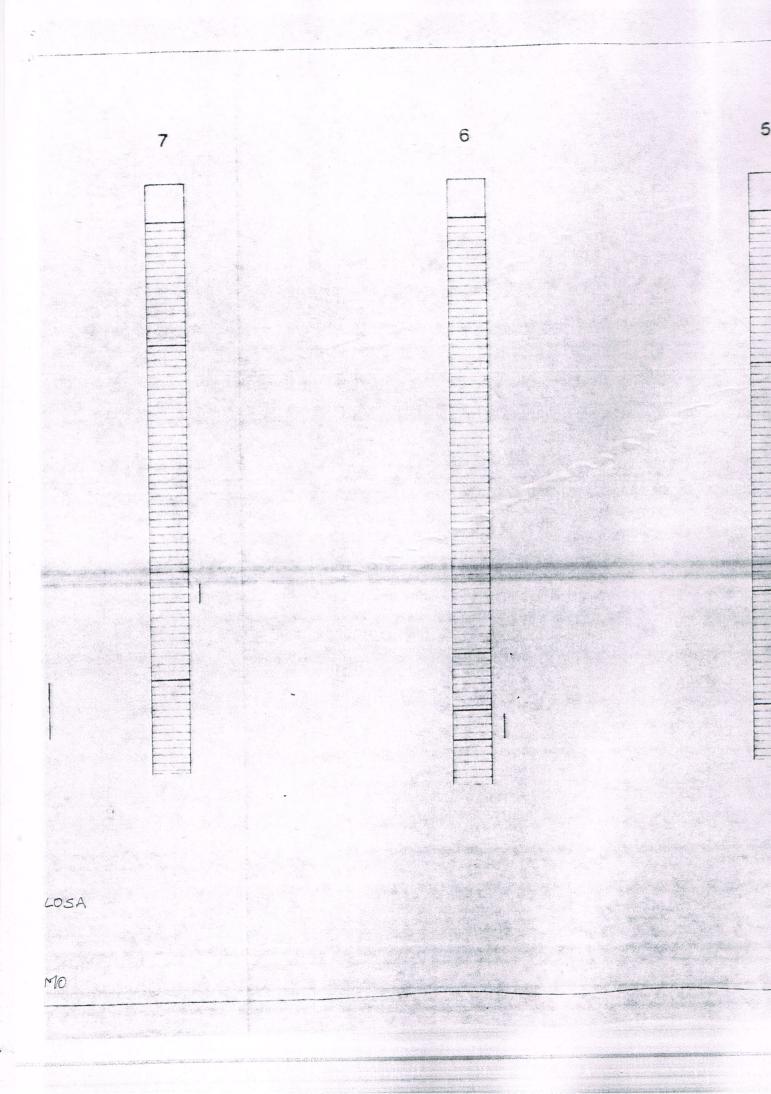
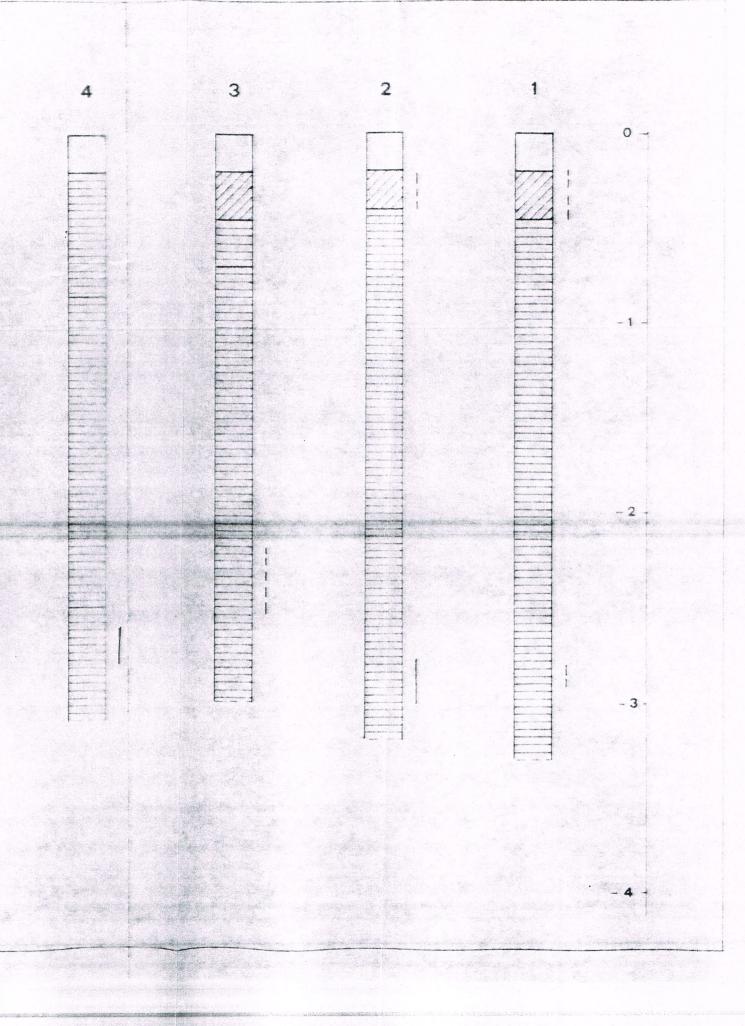
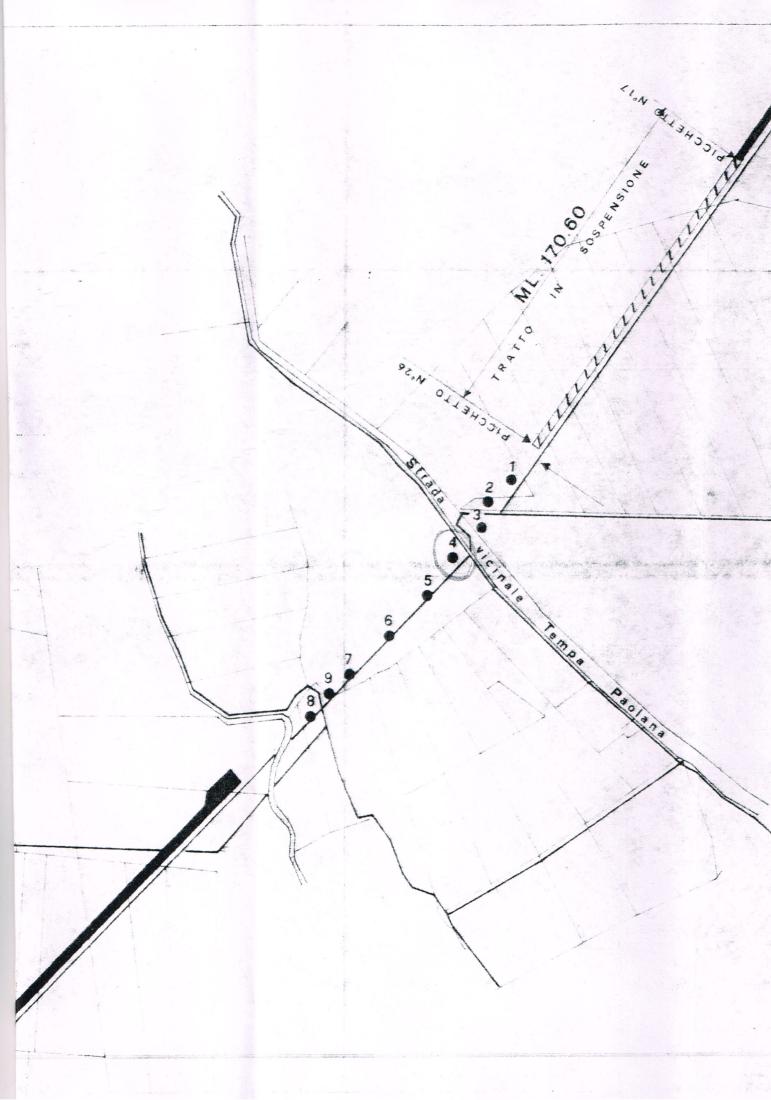
Fig. 2

Nella fig. 2 sono illustrati i profili delle perforazioni. Nella figura la scala verticale, in metri, è diversa da quella orizzontale e la larghezza delle perforazioni è indicata in modo convenzionale. I simboli utilizzati per

distinguere i diversi strati, elencati nella legenda indicano:

- a terra argillosa
- b argilla
- c limo

In bianco è stato lasciato il primo strato di terra vegetale. La linea continua a destra della colonnina della perforazione indica la presenza di frammenti, la linea tratteggiata la presenza di tracce di terracotta non recuperabili.

Nei carotaggi da 1 a 7 e 9, sotto il primo sottile strato di terra vegetale che, nei punti delle perforazioni 1, 2 e 3, è seguito da circa cm 15 di terra argillosa, iniziano i depositi di argilla. Questi comprendono, a profondità inclusa fra un minimo di 210 e un massimo di 295 centimetri di profondità dal piano di campagna attuale, uno strato contenente in molti casi tracce terrose che ingloba tracce o frammenti di terracotta antichi. Si tratta evidentemente dello strato di frequentazione antica che termina tra il carotaggio 9 e il carotaggio 8.

Nella tabella seguente sono riassunti i dati delle perforazioni. Nella colonna A è data la profondità massima

raggiunta dal carotaggio, espressa in centimetri. Nella colonna B la profondità di inizio e fine dello strato di frequentazione antica, sempre espressa in centimetri. Nella colonna C la quantità di frammenti recuperati espressa in grammi; lo O indica la presenza di numerose tracce di terracotta non recuperabili.
